כותל הדמעות

הגן הביטוני האוניברסיטאי
בירושלים

מה לדמעות הכותל ולאחד מתורמי הצבע האדום בחורש הישראלי?

אבינעם דנין

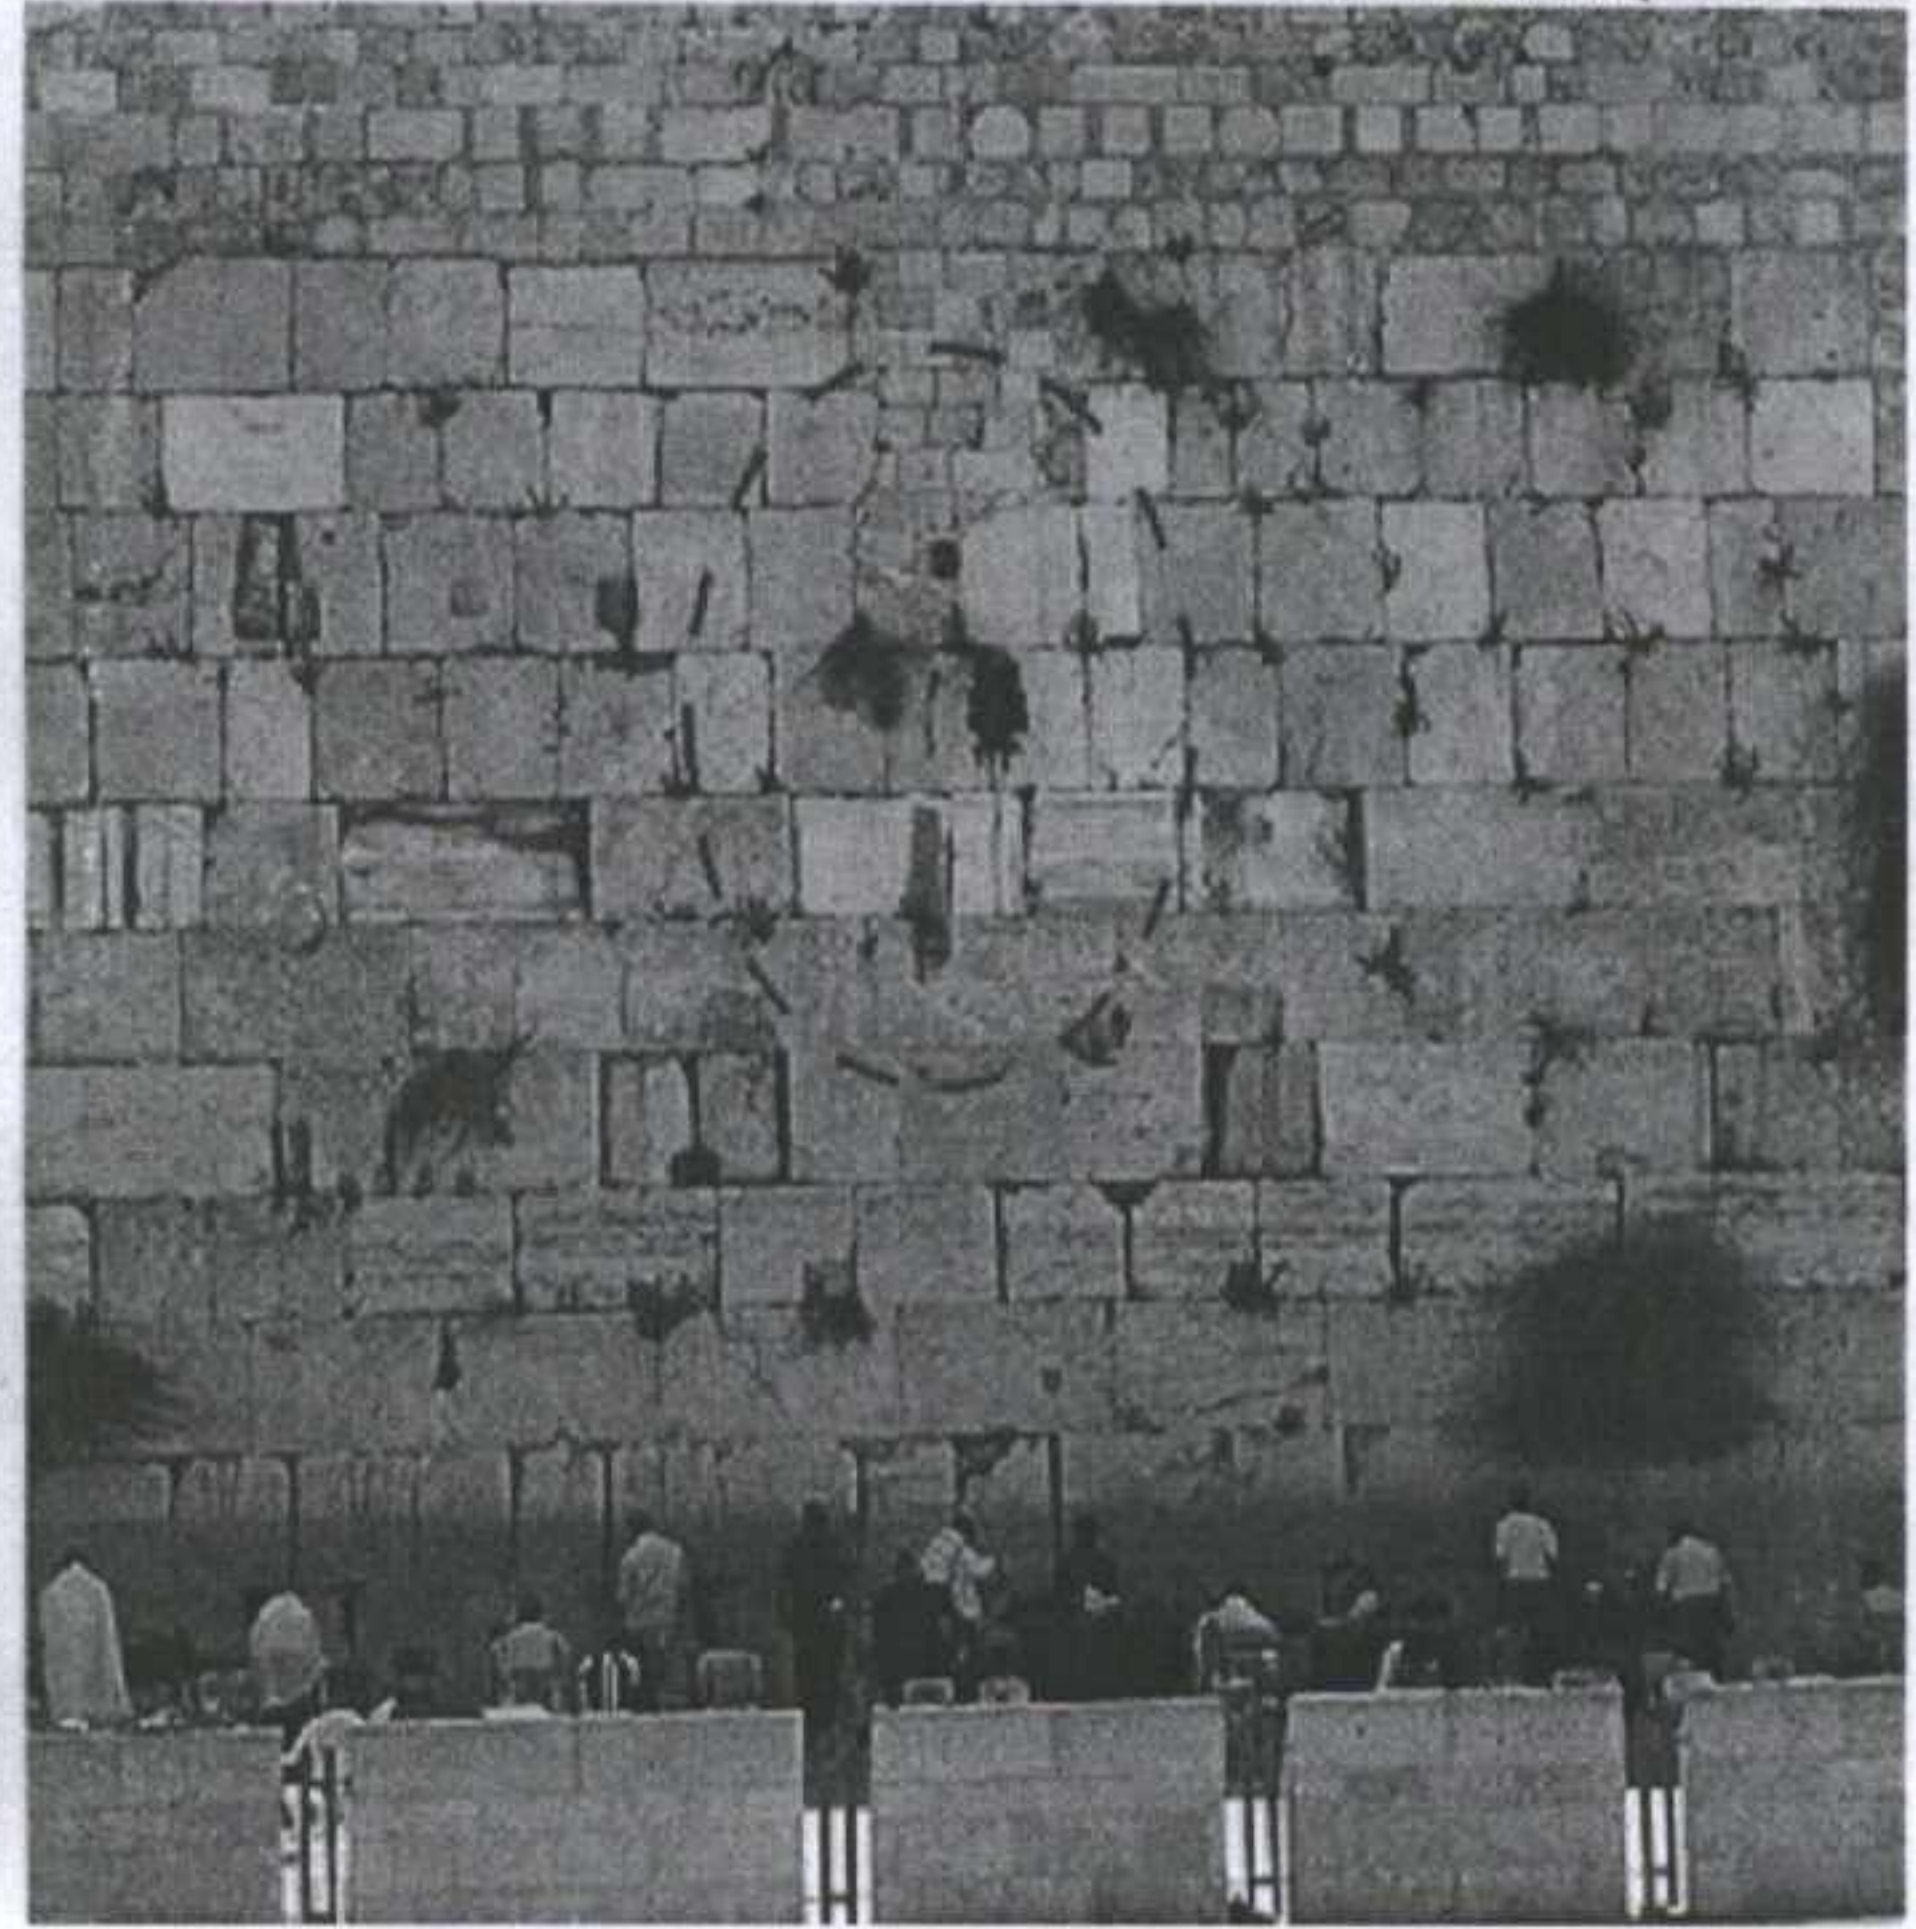
הגעתי לרחבת הכותל בשמונה באב, 17 ביולי 2002, עם תרמיל כבד שבו לקחתי מיקרוסקופ, משקפת, מצלמה, מים והרכה מחשבות. ציפיתי לראות שם מנוף שבעזרתו ירימוני אל האבן הרטובה, אולם המפגש עם המנופאי נדחה - ובינתיים עזרתי תצפיות בעצמי, בעזרת המשקפת. התקרבותי לכותל וקיבלתי הסברים דתיים למחצה מאדם המתפלל דרך קבע מתחת לאבן הסדוברת. היו גם הסברים דתיים מפולפלים של שני צעירים חרדיים, שהתנגדו לכל ניסיון לחשוב על הסבר גשמי למקרה הקדוש המדובר. סיכמתי לעצמי את הממצאים הבאים: "בדקתי הבוקר בעזרת משקפת את כתמי הלחות על הכותל המערבי. הכתם נמצא מתחת לשיח שרביטן מצוי, הצפוני שבין השלושה".

הכותל עם האבן הרטובה, חודש אב 2002

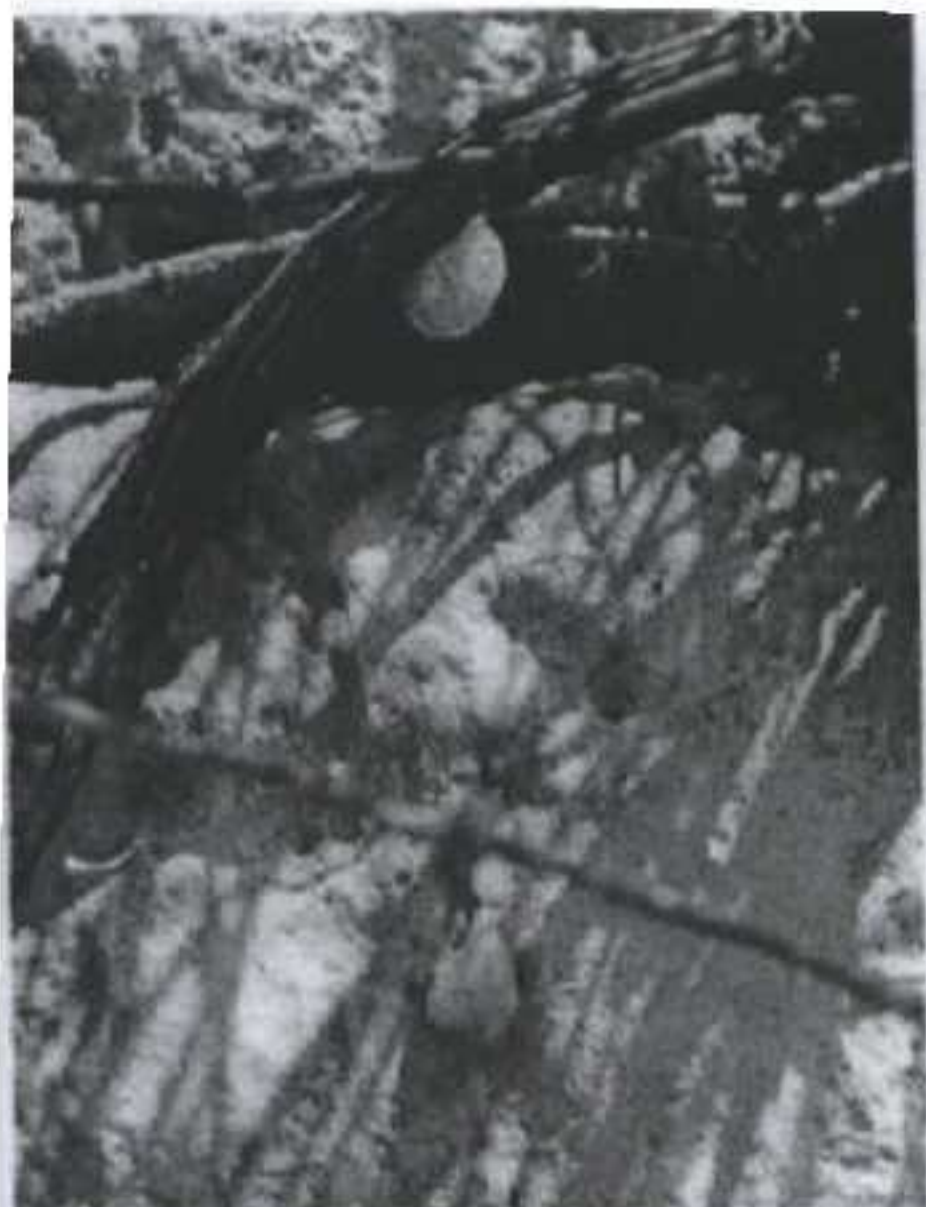
ראיתי שתי נקודות "נביעה" של חומר מענף השרביטן. זו שמימין לזווית הישרה הייתה כשלפוחית לבנה של קצף שגובהה כ-1 ס"מ, וכאשר נגעתי בה בסכיני ברח כל האוויר שהיה

ענף השרביטן ונקודות הנביעה המתוקה

בבועות הקצף ולקופסית הדגימה הכנסתי גוש צמיג ודביק. הצמג שנוצר בחודשים שעברו נטף על הנדבך העליון, שנרטב במידה מועטה. ה"נביעה" שמשמאל לזווית הישרה הייתה של טיפות "דבש" דלילות יחסית. בעת שהתבוננתי בטיפה נפלה זו אל האבן הלבנה של הנדבך התחתון. על אבן זו הייתה תופעת ההרטבה הבולטת ביותר, ואני מניח שכמות הנחל שנטפה מנקודת הנביעה השמאלית הייתה גדולה יותר. בעוד שבחודש אב היא הרטיבת רק חלק מהנדבך השני שמתחת לשרביטן, בחודש תשרי הרטיב הנחל גם את הנדבך השלישי.

לאחר שבדקתי בבית את הענף בהגדלה סיק' וסקופית, הנחתי כי מסיבה כלשהי - השפעת הכנימות או כיפוף הענף - פרץ מוהל הצמח העובר דרך השיפה (צינורות הכברה) ויצא החוצה. המבנה המיקרוסקופי של נקודות הפריצה של הנחל הסוכרי (העובר באופן קבוע בצינורות הכברה של צמחים) היה כזה, שבאחת חדרו בועות אוויר לנחל והוא נעשה צמיג יותר בהתייבשו, ובנקודת הנביעה השנייה הנחל היה נקי מבועות ועל כן בעל תנועה מהירה יותר.

הנחל דביק וסוכרי ועל כן יש לנקותו במים בעזרת מברשת - כך המלצתי. האם להוסיף דטרגנט דוגמת "אמה" עניתי כי מים בלבד יספיקו. כשעה לאחר מכן כבר קשה היה להבחין בכתם שהיה, ולמחרת בבוקר לא נותר לו כל סימן.

הגיע הרגע להחליט כיצד לטפל בכתם הלחות, והחלטתי להתחיל במקור הרטיבות - הענף הכפוף של השרביטן. בדיעה שהצמחים של הכותל מקודשים למאמינים, שאלתי מהאחראים רשות לטפל בענף. שלפתי את המסור מהאולר שבכיסי וניסרתי את ענף השרביטן בסמוך לכל אחד משני הגושים העצמאיים. היה זה בשעה 14:00, וכאשר עלו עמיתיי לנקודה זו בשעה 17:30, ראו שחתכי הענף יבשים.

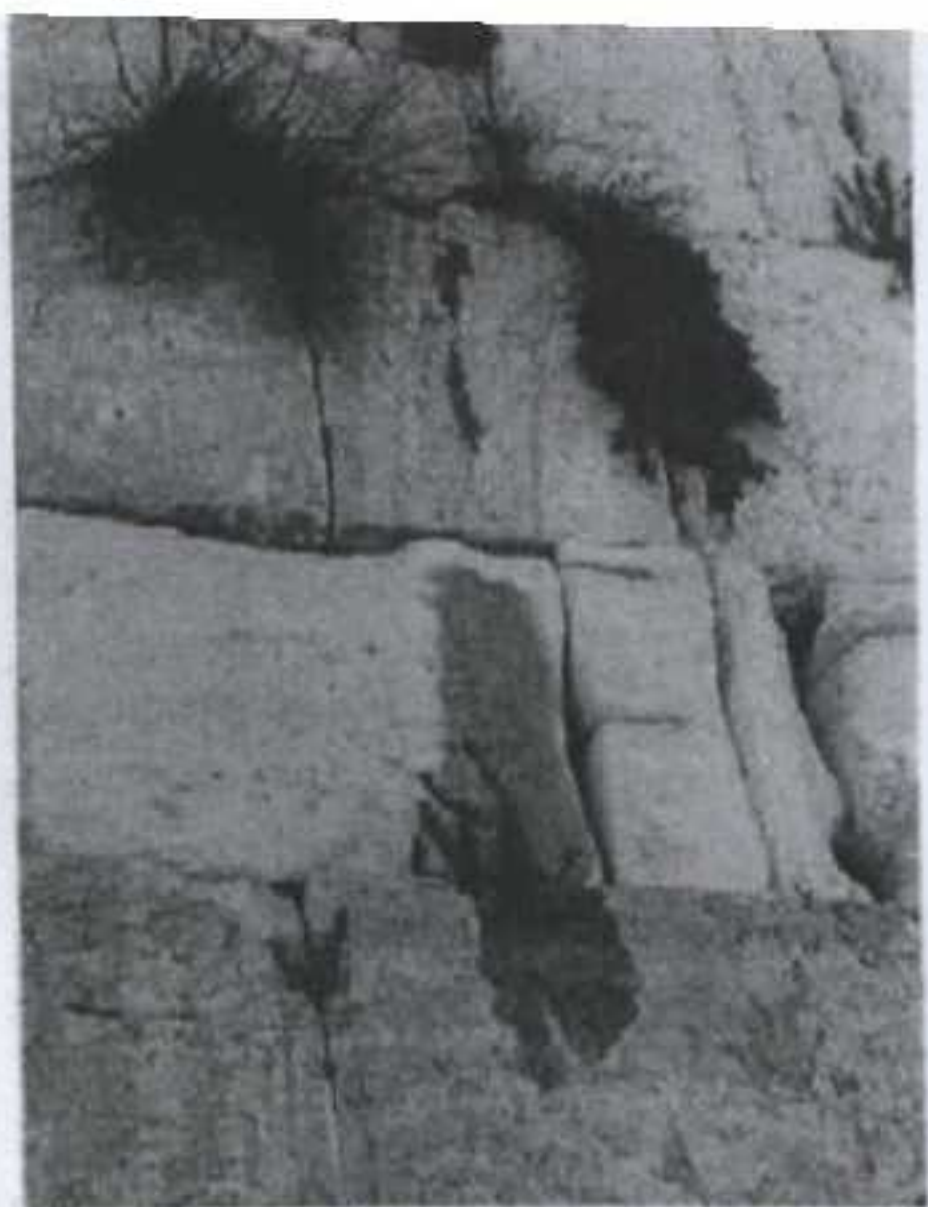
אם הגזע או השורש של השרביטן המצוי נפגעים על ידי חרקים כגון זחל של חיפושית, נוזלים המועברים מהשורש לנוף הירוק עשויים לזרום החוצה ולנסוף כלפי מטה. הסימנים הנראים על אבן הנדבך שמתחת לשרביטן (ומעל לאבן הלבנה שבה מתבטאת הרטיבות באופן הבולט ביותר) הם ברובם פסים בהירים אנכיים, ובמרכז האבן פס אחד רטוב וכהה יותר. הם עשויים להעיד על אירועי זרימה בעבר מהסדק האופקי שבכותל (בין האבנים) שממנו יוצא שיח השרביטן. יתכן שהכתמים באים לידי ביטוי כבליה הביוגנית של אבן זו.

הגוש הימני בעל חיוניות נמוכה. גון ענפיו אדמדם והוא מכוסה בצפיפות בכנימות מגן (פרופ"א. כהן מהפקולטה לחקלאות הגדיר אותן כ"כנימות ממוגנות") אליפטיות שקוטרו 1-0.5 ס"מ. חיוניותו של הגוש השמאלי גבוהה, ענפיו ירוקים והוא התורם העיקרי לכתם השרביטן הזה שבכותל. מימין לשני הגושים, באותו סדק, מצויים שרידים של גוש שרביטן שהיה פעיל בעבר ומת.

שני נושי השרביטן והאבן הרטובת שמתחתם
